# エア漏れ対策で 年間560万円の省エネに成功

## 省エネ活動の一環として、 エア漏れ診断サービスの実施と音響カメラを導入

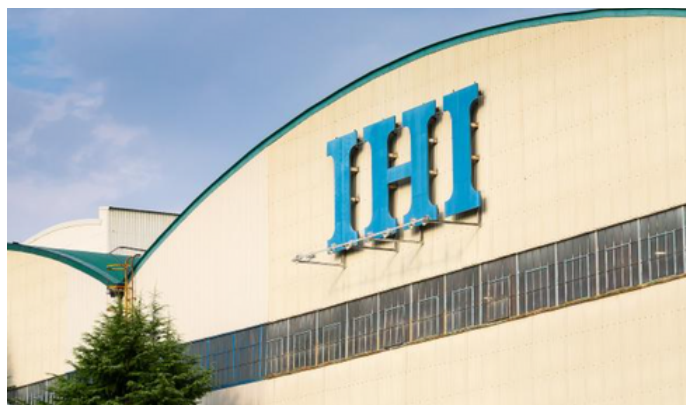
(株)IHI様では、過去2回にわたるエネルギー見える化の取り組みにより、コンプレッサーの電力使用量が多いことが判明。それをきっかけに改めて工場内の圧縮エアの無駄に着目し、弊社の「**エア漏れ診断サービス**」を実施いただいた。また、診断時に発見された漏れ箇所の数が多く、報告書内のマッピングだけでは漏れ箇所の特定が難しかったため、弊社の「**音響カメラ**」を導入いただいた。

実施したエア漏れ診断では、計**131箇所**のエア漏れ箇所が見つかり、**1,368,621円/年**の損失コストがあると判明。診断後すぐに131箇所中115箇所の修繕作業（87.8%）を行い、単純計算で**1,201,649円/年**の削減効果が出た。音響カメラを使用すると、特定した漏れ箇所の損失コストがリアルタイムで分かるため、「**電気代がもったいない**」という意識が現場や管理職の方々に浸透。特に待機電力に対しては「なぜ電力を落とせないのか」をリスト化し待機電力の必要性を洗い出し不必要な場所は電力を落とすという取り組みに繋げることができた。

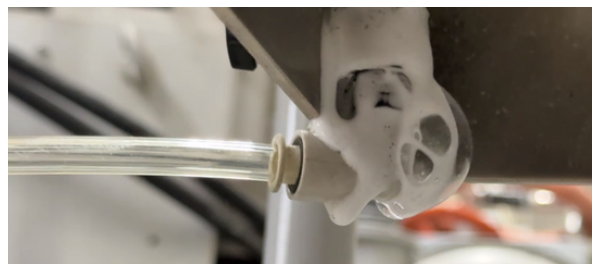
工場内の窒素の流量盤において、「シュー」という音が  
わずかにしているが、配管が密集しており漏れ自体も微小で、具体的にどの部分から漏れているか特定することができなかった。これまでの検査方法としては、怪しいと思われる箇所に石鹼水をかける方法しかなく、時間・工数ともにかかってしまっていた。

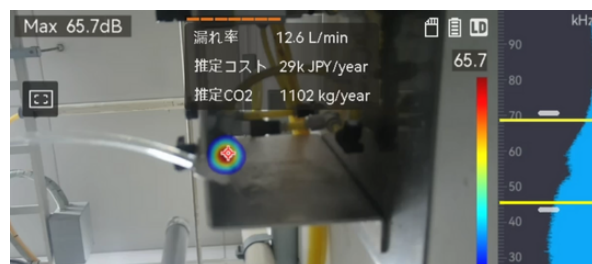
今回漏れが疑われていた流量盤の内部を音響カメラ（AlgoLeak）で検査してみると、チューブの継ぎ目のシールテープ部分から**微小に窒素（0.4MPa）が漏れている**ことが判明した。（右図）流量としてはやはり微小で石鹼水をかけてみると泡が2つ3つ出てくるレベルの漏れであることが判明した。

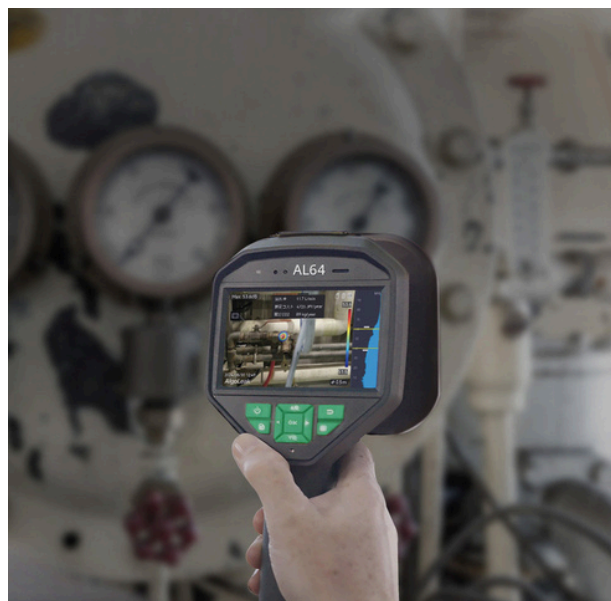
AlgoLeakの最小検知精度は、0.008l/min（圧力：0.6MPa 距離：0.5m）となっており、耳で聞こえないようなかなり微小な漏れでもしっかりと検知することが可能です！

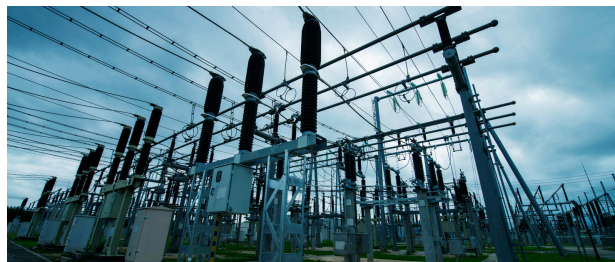
ユーザー様で持たれている**受変電設備**や**電気設備関係**、特に線路沿いで等間隔に接地されている**碍子**においては部分放電が起きることによって、「ジリジリ」という音が人間の耳にも聞こえるレベルで発生するため、**近隣住民からのクレーム**に繋がってしまう実例があった。

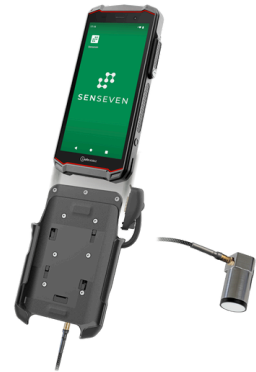
製紙会社では大規模な設備を運用する中で、**水、蒸気、薬品、スラリー（パルプと水の混合物）**などの複数の流体を大量に取り扱っている。そのため、これらの流体を効率的かつ安全に制御するためには**大型バルブが必要不可欠**である。しかし、錆が酷く腐食が進行した大型バルブや保温材が巻かれているバルブでは、内部リークが発生しているかどうかを直接確認する手段がなかった。

従来現場での漏れチェックは**目視**や**音**を頼りに行われており、特にバルブ内部の漏れ箇所は特定することが難しいという課題があった。そこで「バルブセンス」を提案し実際に検査を行った結果、保温材が巻かれているバルブは、上流および下流の配管に検査穴を開けることで内部リークの有無を確認し、錆が酷い大きなバルブにおいても漏れの有無を確認することができた。バルブセンスを導入することで、従来の方法では発見が難しかった内部リーク問題を早期に発見できるようになり、結果として**エネルギーコストの削減、安全性の向上、そして設備の効率的な運用に貢献**できた。

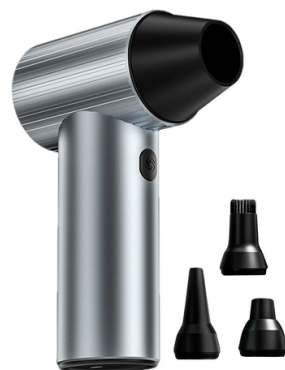
工場におけるエア漏れの多くは、エアガンやそのカプラー部から発生している。実際に、ある自動車工場ではエア漏れ対策が課題として挙がっており、圧縮エア使用を見直し、**電動化**による脱エアの取り組みを積極的に推進している。そこで導入いただいたのが、弊社の「**バリトバシ**」。コンプレッサーエアを使用せず単体で使えるため、**ホースの煩わしさ**からの脱却や、エアが漏れることによる**電気代のムダ**を気にする必要がなくなりました。

さらに**風圧500g以上の強力な風**（エアブローガン参考値：約400g0.6MPa）で、導入前と比較しても全く遜色のないスペックで、作業効率も保つことができた。

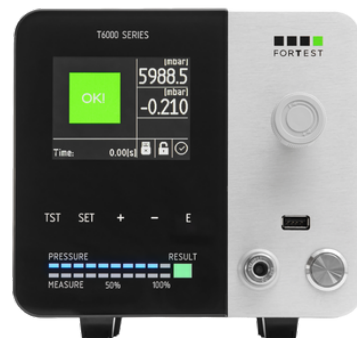
当社では長年、水没検査（バブルテスト）を用いてバルブ製品のリークチェックを行ってきたが、

- ①作業者の目視に頼るため**判定にバラつき**がある
  - ②**微細な漏れが見逃され**、出荷後にクレームが発生
  - ③**検査や乾燥工程に時間と手間**がかかる
- といった問題を抱えていた。

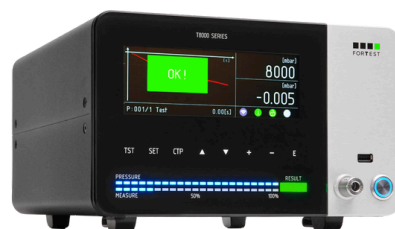
FORTESTで設定した閾値から**検査後すぐに「OK・NG」と表示**されるので、誰が見ても判定が明確に。**品種に応じた検査条件（圧力・時間・基準値）の切替もワンタッチで**できるところも魅力。また、データが自動で保存され、トレーサビリティの強化にも繋がった。

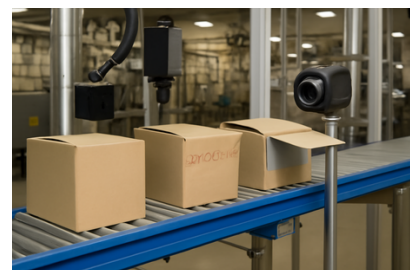
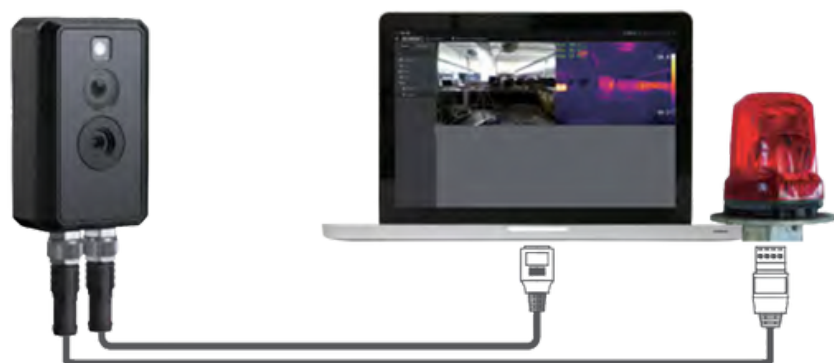
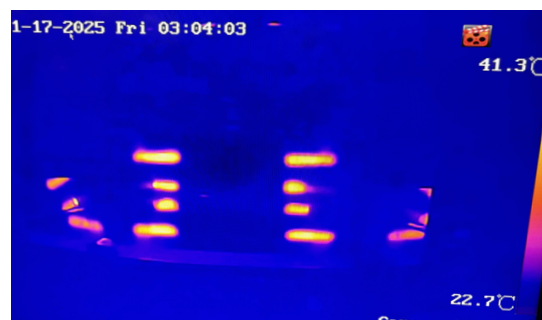
- ・ホットメルトの塗布範囲・温度分布をリアルタイムで検知。
- ・設定した温度しきい値を下回る場合は、アラームやメール通知で即座に異常を知らせる。
- ・撮影データはPCに常時記録・保存可能で、トレーサビリティにも対応

- ・サーモカメラと連携し、糊の位置ズレや不足なども自動判定。
- ・塗布パターン学習によるAI画像処理で、工程異常を即時に抽出。
- ・人的判断ゼロでの異常検知が可能に。

- ・PoE給電・IP67防水防塵で、既存の生産現場に柔軟に設置可能。
- ・2ラインをPC一元管理し、遠隔地からリアルタイムで状況把握可能。
